# WRRL-Steckbrief für den Oberflächenwasserkörper Kersdorfer Mühlenfließ-776

EU-Kennung: DERW\_DEBB582764\_776

Stand der Daten: 22.12.2021

Gültig für: 3. Bewirtschaftungszeitraum (BWZ) - 2022-2027

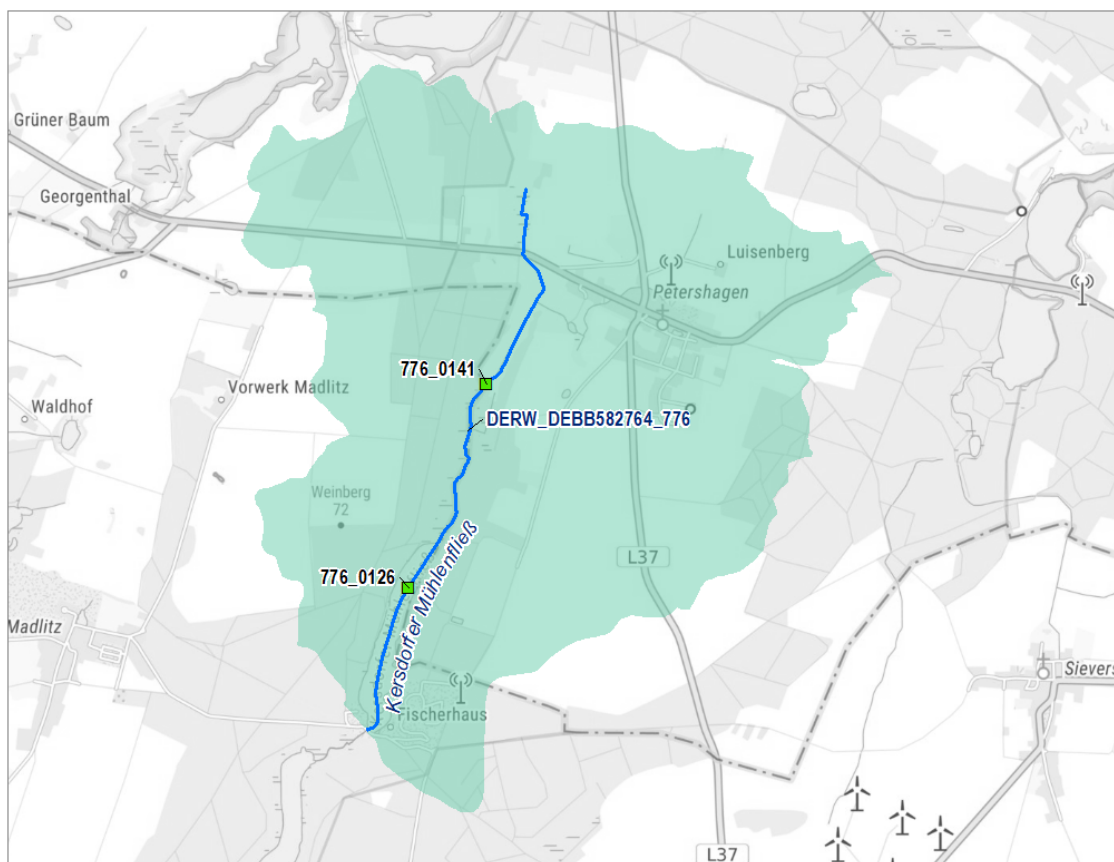
## Lage und Grenzen

- operativ Chemie und Ökologie
- operativ Ökologie
- Überblick Chemie und Ökologie

— Landesgrenze

— Fließgewässer WRRL

Einzelleinzugsgebiet Oberflächenwasserkörper
